PERFORACIÓN Y VOLADURA DE 200.000 TONELADAS DE ROCA A TAN SÓLO 100 M DE UN PUENTE DE PIEDRA DE 250 AÑOS DE ANTIGÜEDAD

CLIENTE	WELSH ASSEMBLY
ADJUDICATORIO PRINCIPAL	JONES BROS
PROJECT	A5 TY NANT
PLACE	GALES DEL NORTE, R.U.
DATE	2006-2007

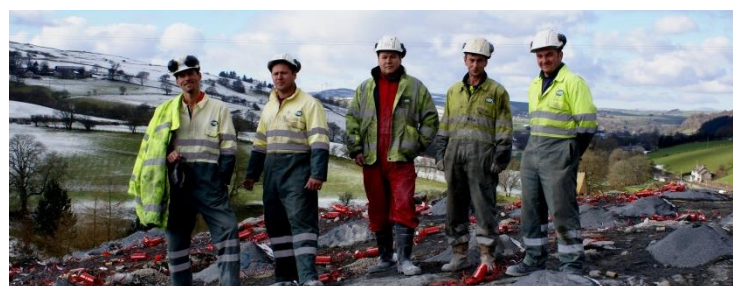
- Reducción de la pendiente a un ángulo de 34 grados
- Retirada de 200.000 toneladas de roca
- Intervalo de tiempo para la voladura: corte de la carretera durante 30 minutos
- 40 voladuras
- 5.100 detonadores eléctricos
- 15,8 toneladas de explosivo encartuchado
- 100 % de las explosiones < 6 mm/s (58 % < 3 mm/s)
